修理不可品に対する対応事例 (SONY Magnescale PU10電源)

SONY Magnescale製 電源ユニット修理不可対応

SONY Magnescale Inc.製 デジタル表示ユニットの電源
モデル名 PU10-31-1
PU10A-1

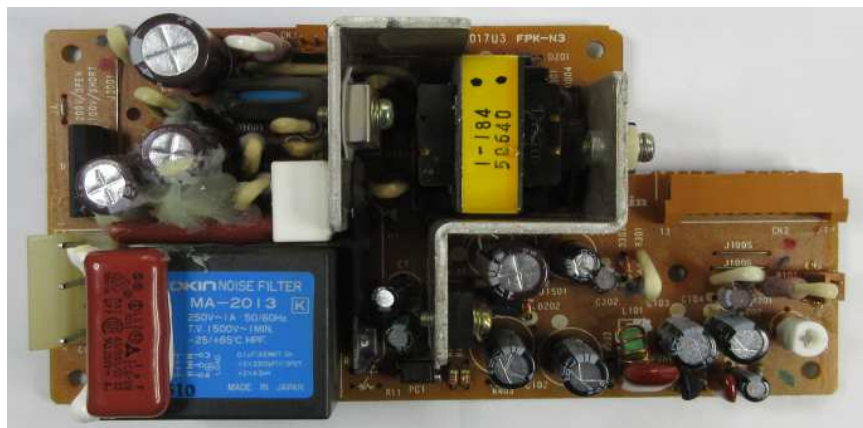
3、個別ユニットパーツにて同性能を回復

入力・出力コネクタとノイズ・フィルターの流用

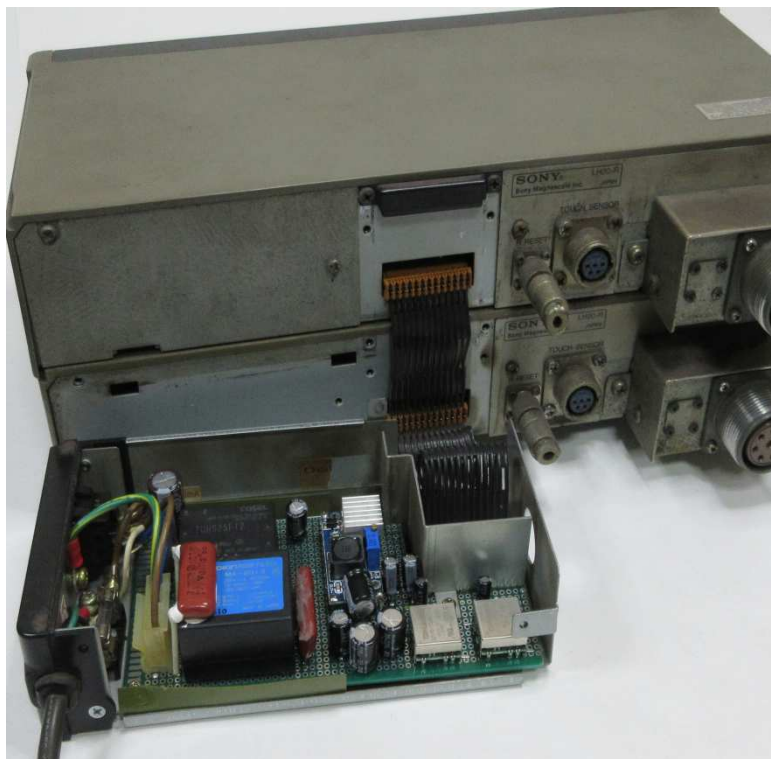
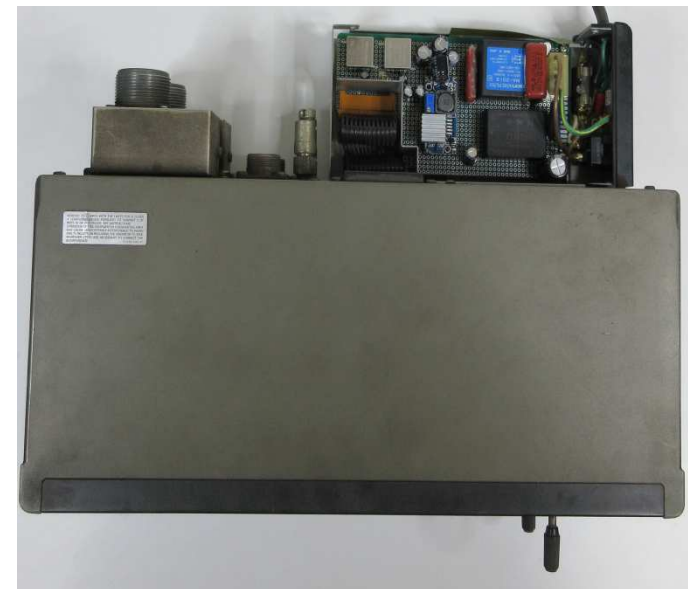
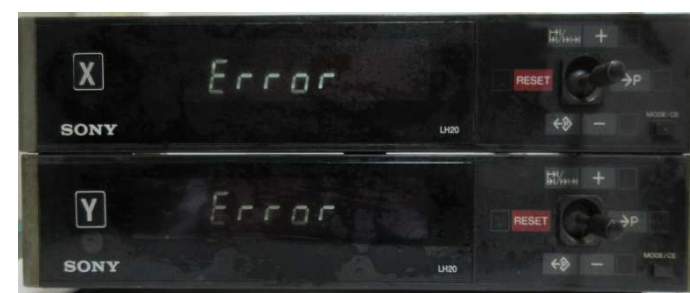
4、改造後の製品

表示が無表示からセンサーなしのError表示点灯
